Leitfaden Reetdachbrände

Handlungsanweisung
für die Aus- und Fortbildung

Landesfeuerwehrschule Schleswig-Holstein, im Februar 2015
Kay Andersen

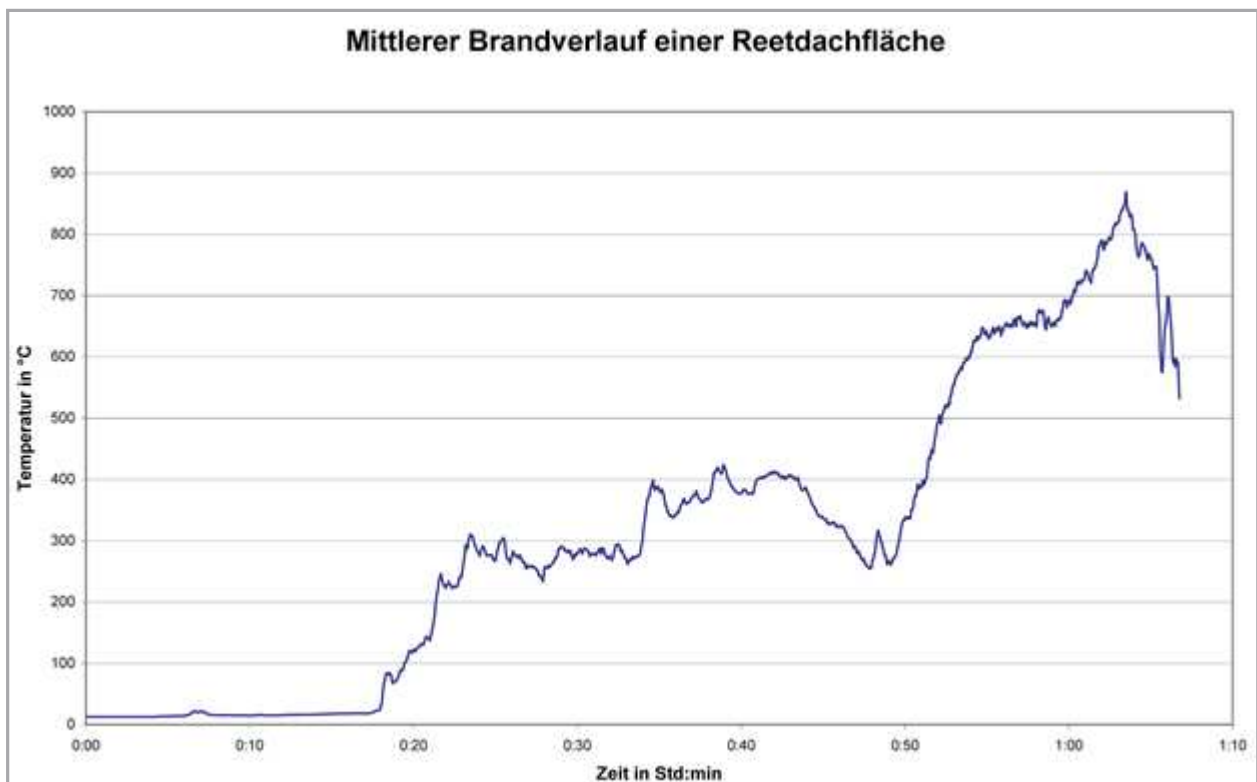
Abbildung 2: Temperaturverlauf Reetdach von Brandversuch der FH Lübeck

Im Allgemeinen kommt es nach einer Entzündung der Eindeckung zu einem oberflächlichen Abflammen mit einer Brandausbreitung über die gesamte Bauteiloberfläche (Innen- und/oder Außenseite je nach Lage der Zündquelle). Danach vermindert sich die Intensität des Brandes und dieser geht in einen Glühbrand, mit nur gelegentlichen Flammerscheinungen vorwiegend an den Rändern, über.

Während dieser (Brandausbreitungs-)Phase breitet sich der Brand in die tieferen Materialschichten aus und benötigt einen Teil der Energie für die thermische Aufbereitung des noch nicht umgesetzten Materials. Die Dauer dieser Phase hängt von der Größe und Gestaltung des Daches, der Materialfeuchte, der Konstruktion, der Lage und Wirksamkeit der Zündquelle ab.

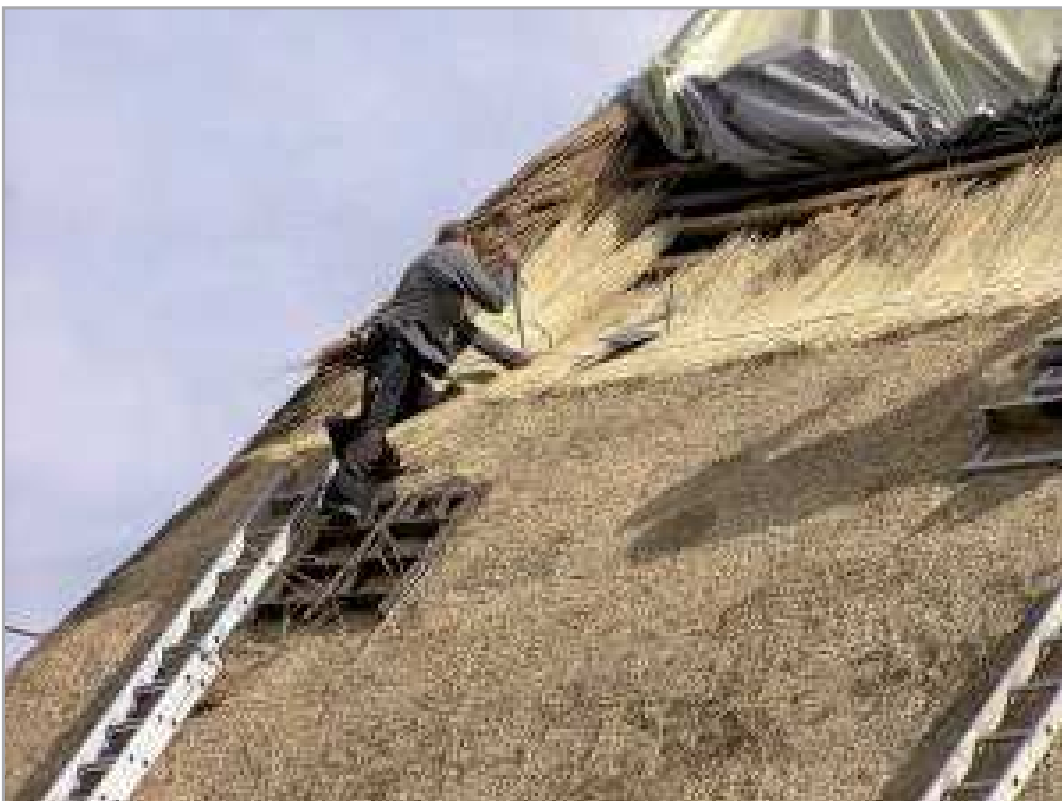
Abbildung 3: Verwendung eines Dachdeckerstuhls bei Arbeiten auf dem Reetdach

Für die Tätigkeiten an bzw. auf Reetdächern (z.B. Öffnen der Dacheindeckung, Trennen von Material) können z.B. folgende Geräte zum Einsatz kommen:

- Bolzenschneider und Drahtscheren
- Motorheckenscheren
- Dachdeckerstühle

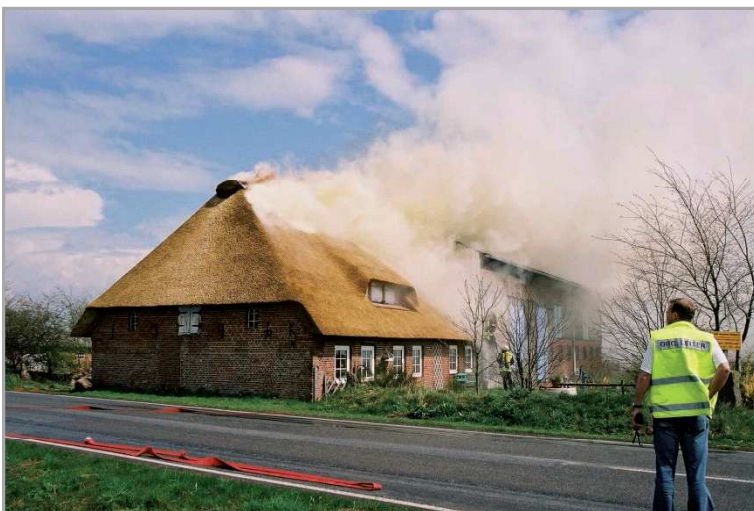
Abbildung 6 - Brandfortschritt bei Eintreffen Feuerwehr

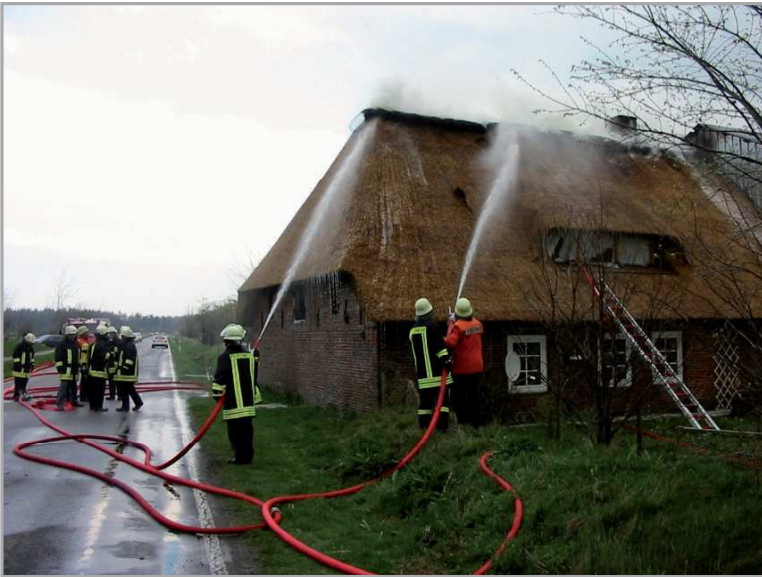
Abbildung 7 - Löschen der brennenden Dachteile

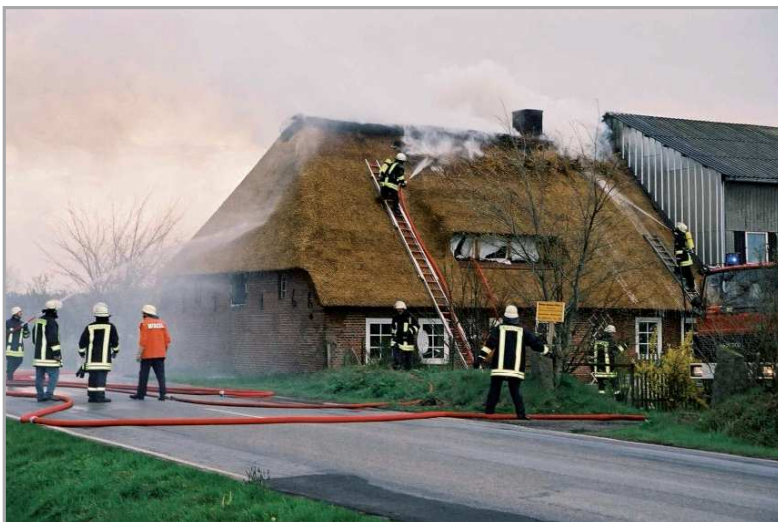
Abbildung 8 - Aufstellen von Leitern zum Erreichen des Brandherdes

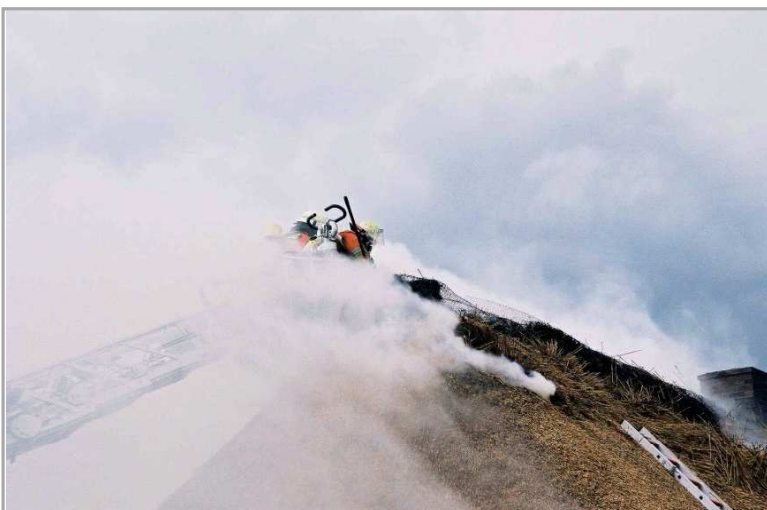
Abbildung 9 - Abdecken/Öffnen des Firstes mittels Drehleiter

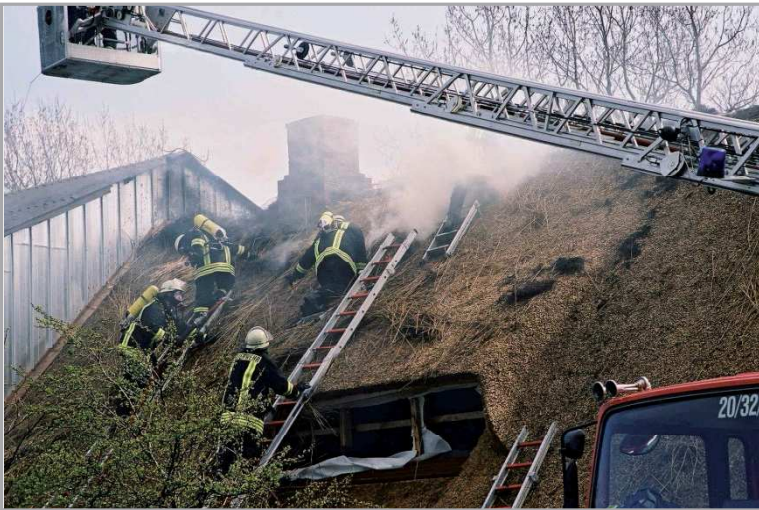
Abbildung 10 - Entfernen des Reet rundum den Brandherd mit Leitern und Deckstühlen

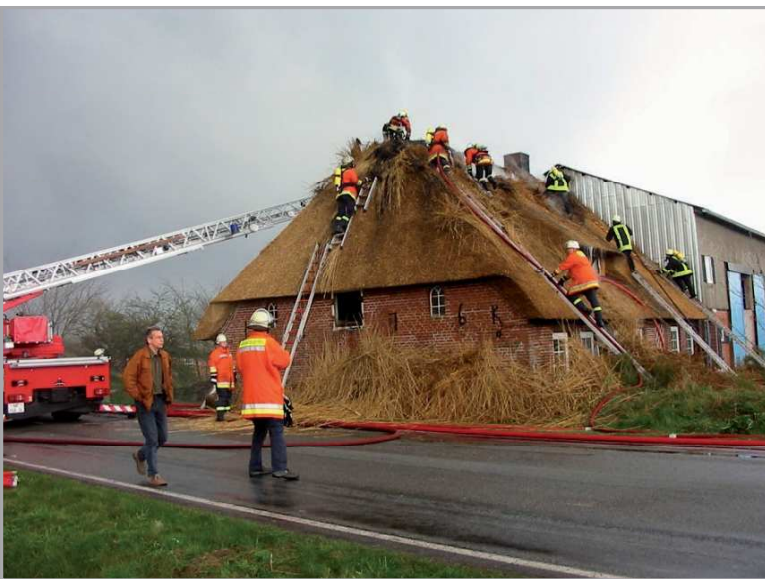
Abbildung 11 - Entfernen des Reet im betroffenen Firstbereich

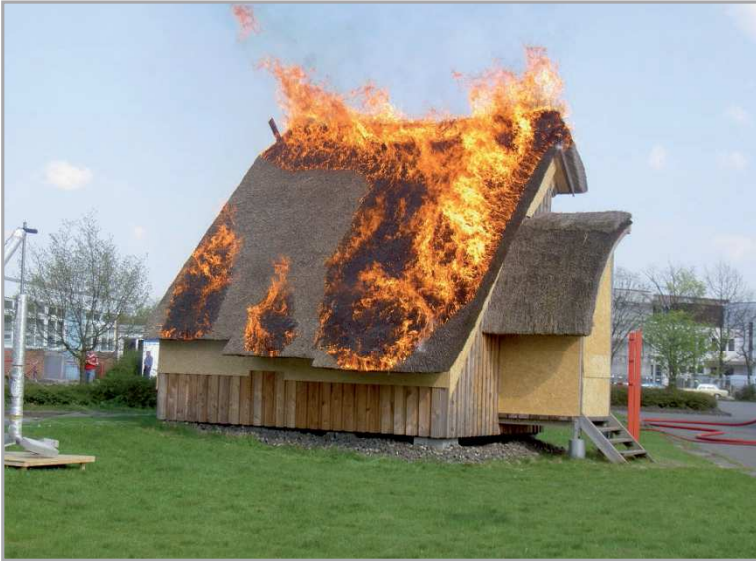
Abbildung 12 - fortgeschrittener Brand der Traufe

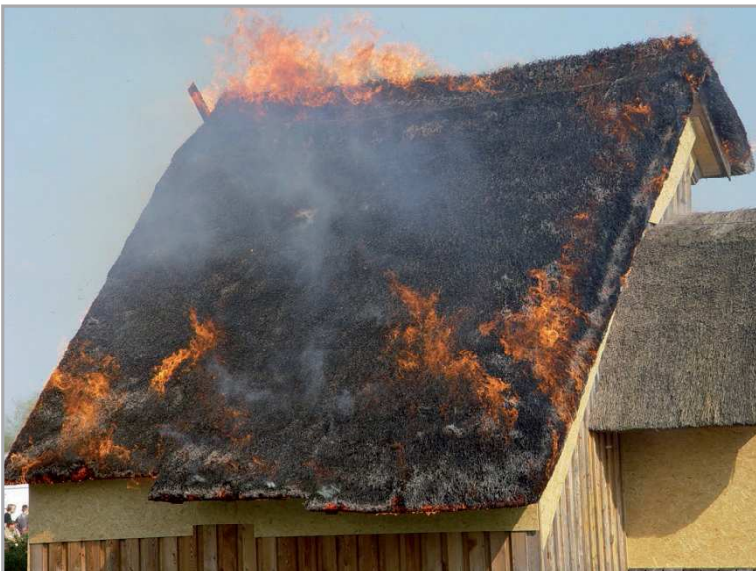
Abbildung 13 - Glimmbrandphase mit Flammeneerscheinungen vorwiegend an den Rändern/First

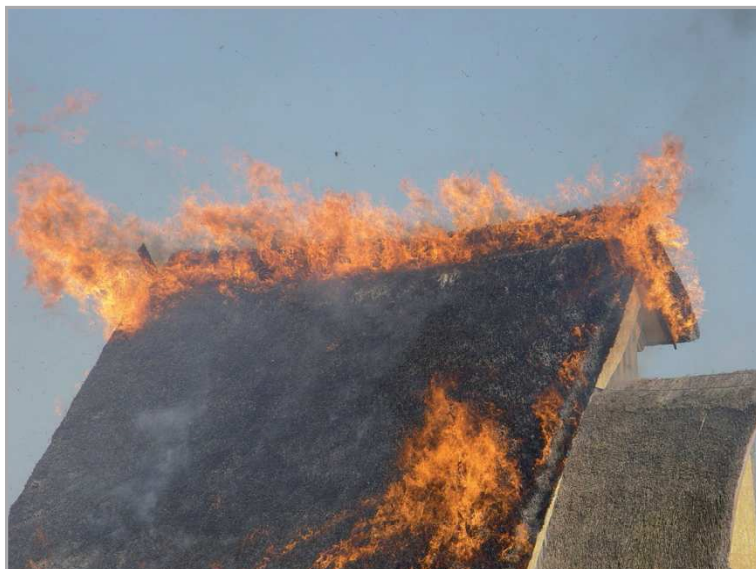
Abbildung 14 - Glimmbrandphase mit Flammeneerscheinungen vorwiegend an den Rändern/First

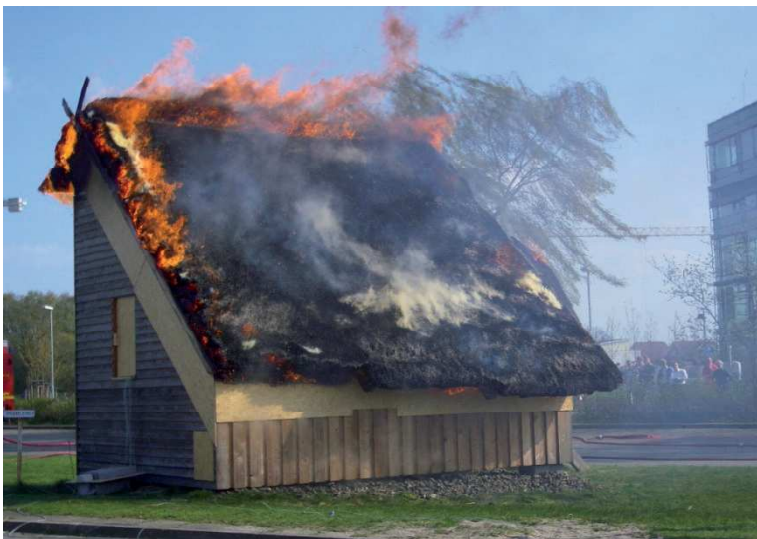
Abbildung 15 - Entweichen Wasserdampf aus den tieferen Reetschichten

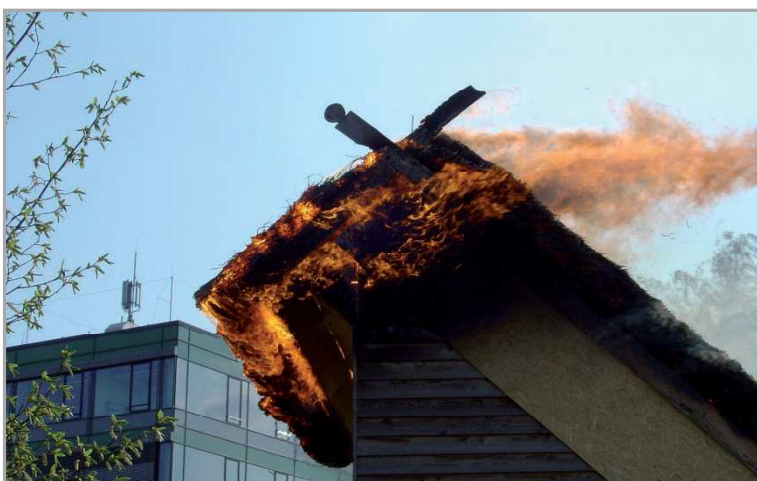
Abbildung 16 - Feuer breitet sich unterhalb der Traufe in der Hinterlüftung aus
(Lösch Erfolg nicht mehr gegeben!)

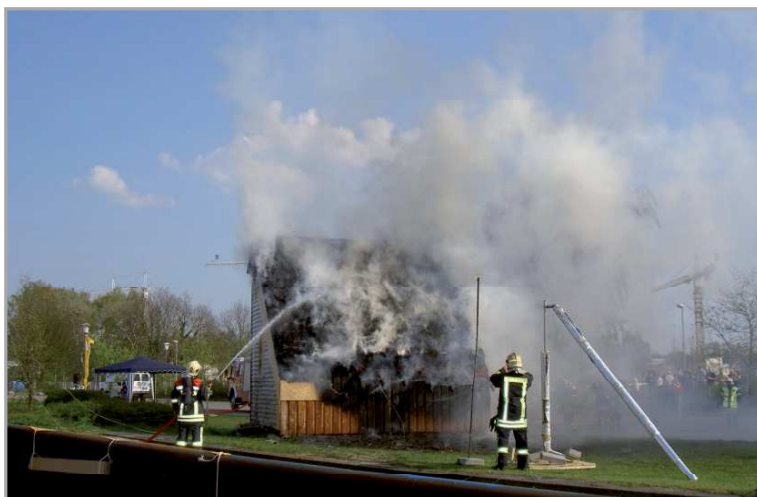
Abbildung 17 - Einsetzen der Löschrmaßnahmen

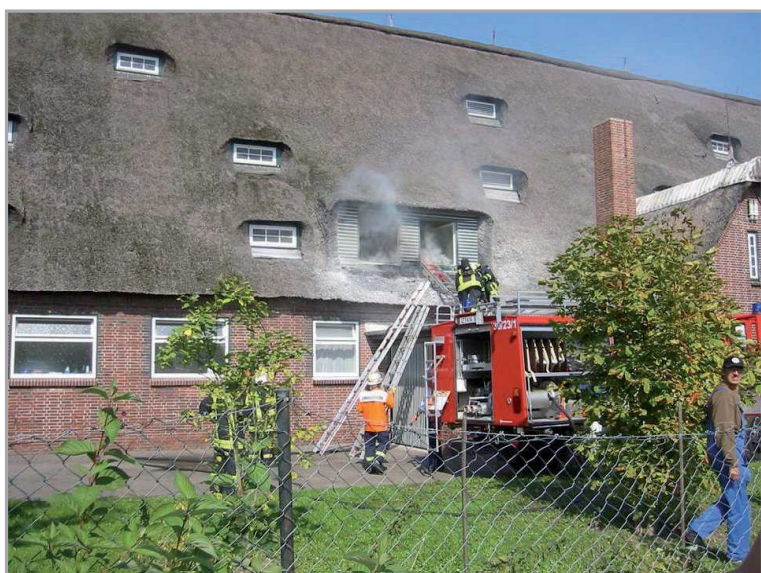
Abbildung 19 - Brandherd unterhalb einer Gaube in der Hinterlüftungsebene

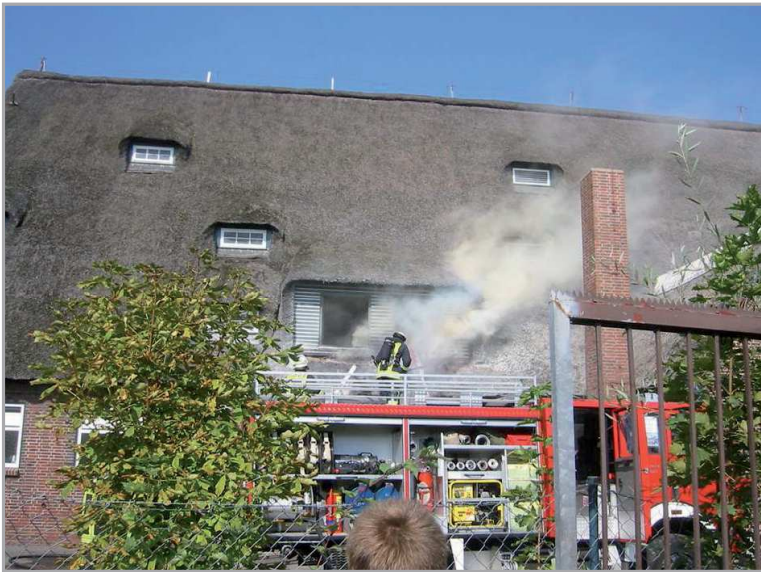
Abbildung 20 - Trotz Löschmaßnahmen breitet sich das Feuer weiter aus (vermehrte Rauchentwicklung), da keine Öffnung der Eindeckung um den Brandherd stattfand

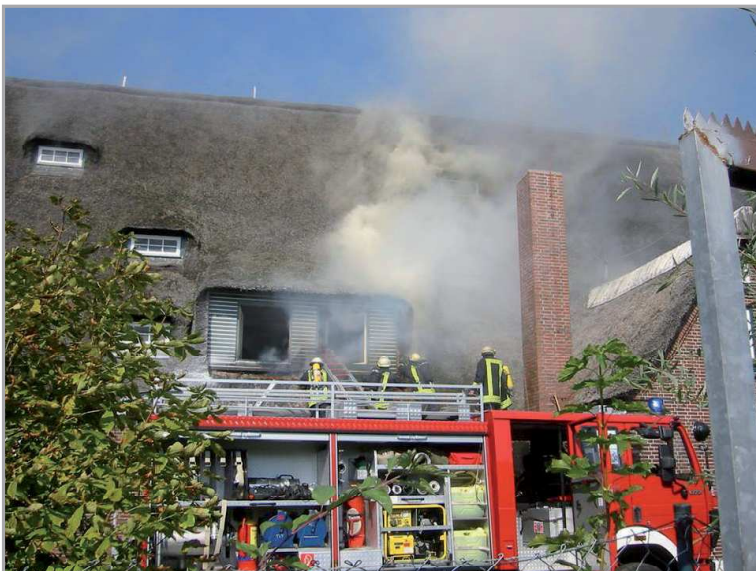
Abbildung 21 - Rauch entweicht aufgrund weiterer Ausbreitung bereits im Firstbereich

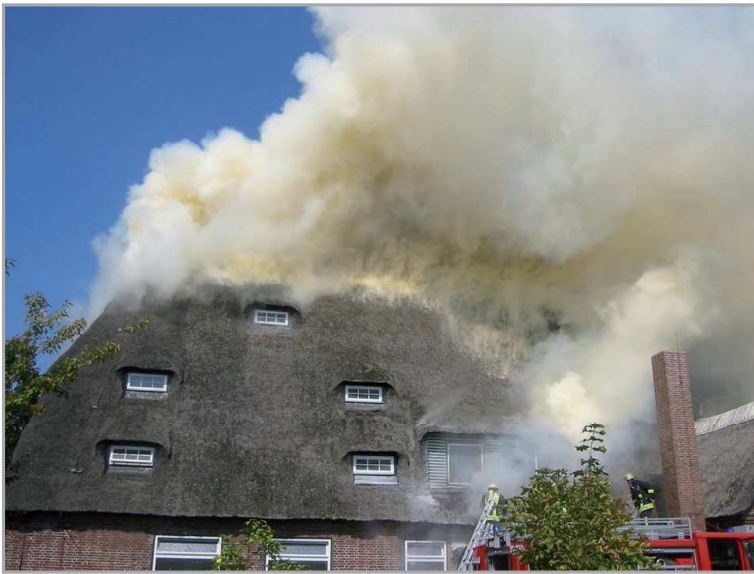
Abbildung 22 - Aufgrund thermischer Aufbereitung entweichen große Mengen Rauch. **HINWEIS:** Sofortige weiträumige Evakuierung aller Personen um das Brandobjekt veranlassen!

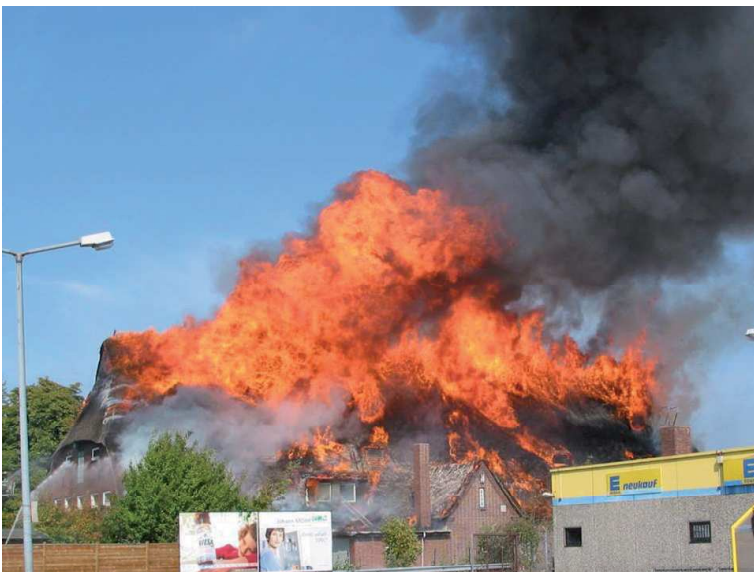
Abbildung 23 - Schnelle und großflächige Durchzündung des Daches

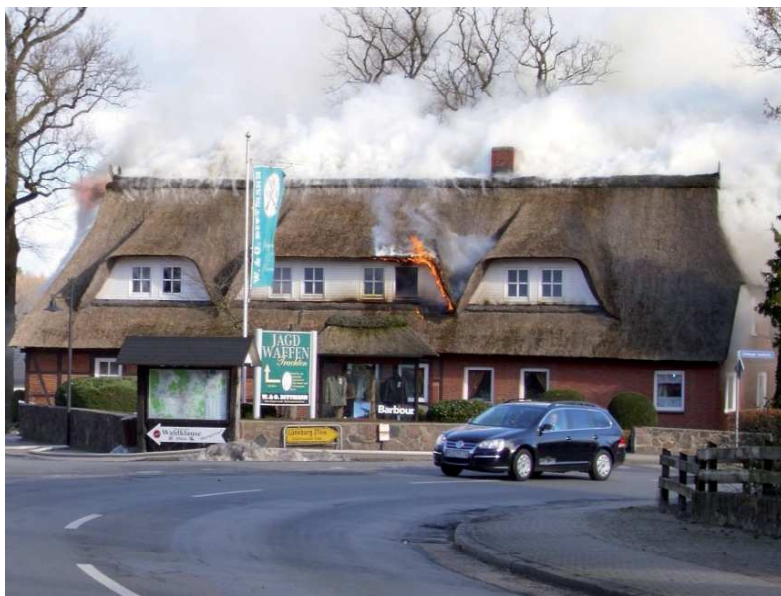
Abbildung 24 - Brand breitet sich durch offenes Fenster in Hinterlüftungsebene und auf dem Reet aus. Aufgrund großflächiger Rauchentwicklung im First ist nicht mehr mit einem Löscherfolg zu rechnen!

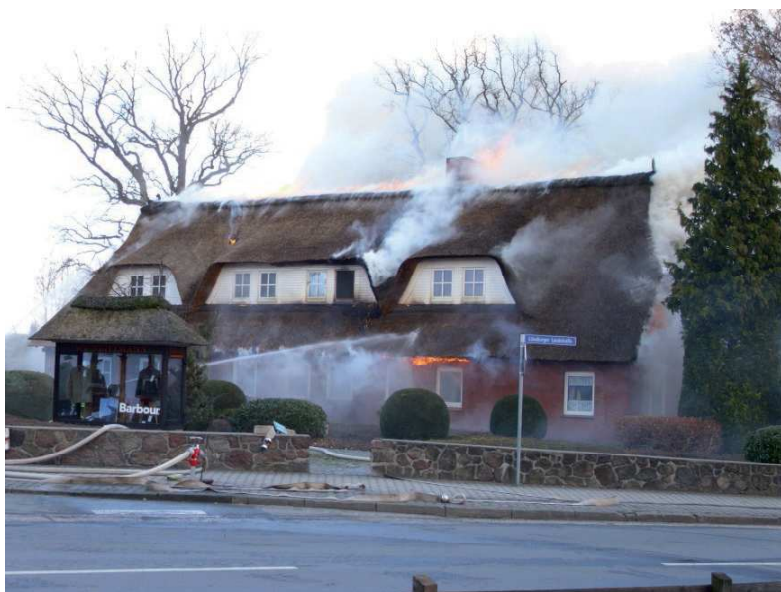
Abbildung 25 - Feuer dringt bereits aus Öffnungen in der Eindeckung und unterhalb der Traufe aus

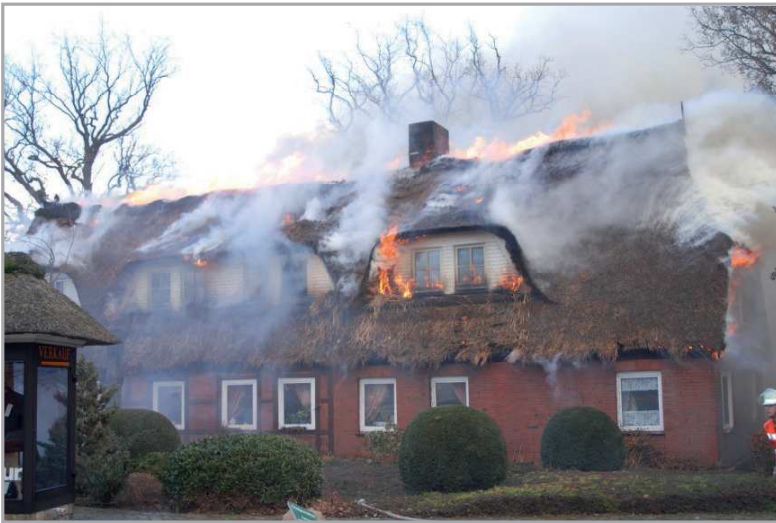
Abbildung 26 - weiterer Brandfortschritt

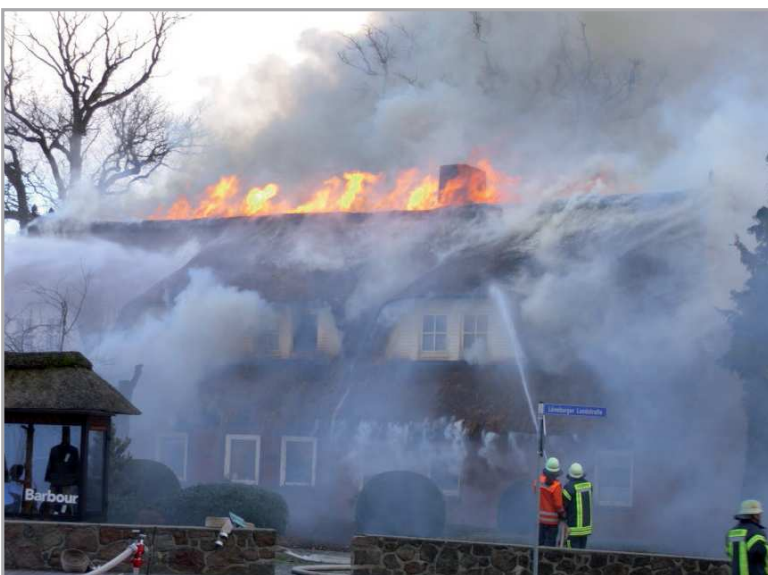
Abbildung 27 - First brennt in weiter Ausdehnung. Kontrolliertes Abbrennen und schützen benachbarter Objekte

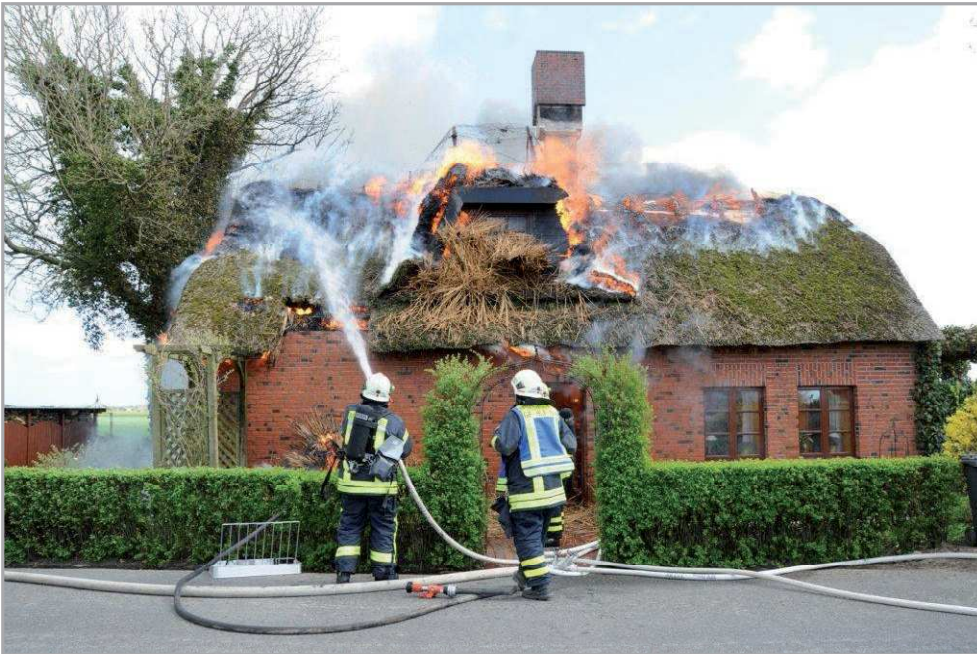
Abbildung 28 - Vollbrand eines Reetdaches. Die Löschmaßnahmen können einen Totalverlust nicht verhindern

Hat sich der Brand über die ursprüngliche Brandausbruchsstelle hinaus oder in einen nicht erreichbaren Bereich ausdehnen können, ist mitunter die Möglichkeit den Brand wieder unter Kontrolle zu bringen nicht mehr gegeben. Mit dem Totalverlust des betroffenen Objektes ist zu rechnen. Eine weitere Konzentration der Löschmaßnahmen auf das Objekt hat in der Regel lediglich verzögernde Wirkung und führt mitunter zu weiteren, sekundären Schäden (z.B. Löschwasserschäden). Weiterhin werden Kräfte und Mittel für eine im Endeffekt absehbare, erfolglose Maßnahme gebunden und stehen ggf. für den Schutz von benachbarten Objekten nicht zielgerichtet zur Verfügung. Unter Umständen ist dann einem „kontrollierten Abbrennen“ der Vorzug zu geben.
